**PROGRAMA OPERATIVO INTEGRADO DE CASTILLA Y LEÓN  
2000-2006  
Objetivo nº 1  
FEDER, FEOGA-O, FSE**

**Acciones de información y publicidad realizadas y buenas prácticas**

## PROYECTO DE REHABILITACIÓN DEL ALMACEN 2 Y 3 DE LA DARSENA DEL CANAL DE CASTILLA Y SU ENTORNO EN MEDINA DE RIOSECO. VALLADOLID

## **RESTAURACIÓN Y ADAPTACIÓN A NUEVOS USOS.**

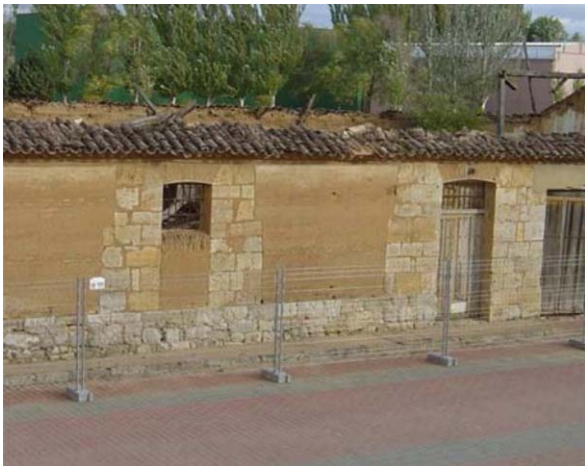
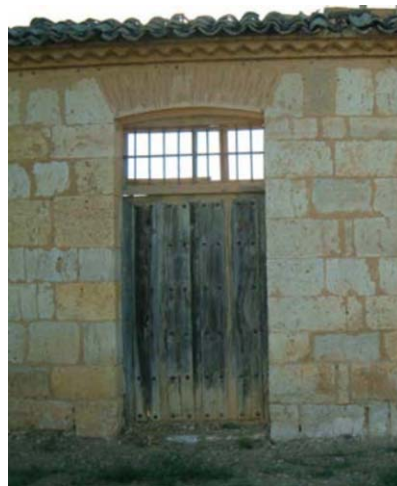
El nivel de degradación y deterioro evidenciaban la ausencia de conservación, desuso e incidencia de los agentes atmosféricos con la presencia generalizada de la erosión de las fábricas, acceso de humedades, pérdidas de material, arenización, fracturas, debilitamiento de elementos estructurales, desdibujado y pérdida de elementos compositivos, ausencia de carpinterías, etc.

La Intervención sobre los cerramientos exteriores abordo pos un lado, la Recuperación de los elementos compositivos originales (apertura de ventanas y puertas y cegado de huecos contemporáneos) mediante la interpretación de las proporciones y el empleo de materiales como la madera en términos compositivos contemporáneos,

y por otro, la Restauración disciplinar de los sistemas constructivos y materiales, que incluyó la Limpieza manual, Picado general de recibidos de mamposterías, selectivo en los de sellado y agarre de fábricas de plementería y mampuestos, Recuperación del careado perdido en los paramentos, jambas, zócalo, etc, Restauración del adobe y tapial, Tratamientos de consolidación de elementos, sustituciones localizadas (en los casos de grandes pérdidas de materiales), todo ello mediante el control de la compatibilidad entre tratamientos y materiales con la recuperación de técnicas tradicionales constructivas.

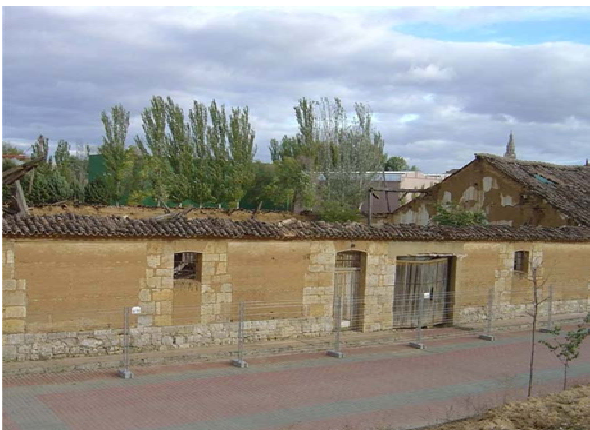
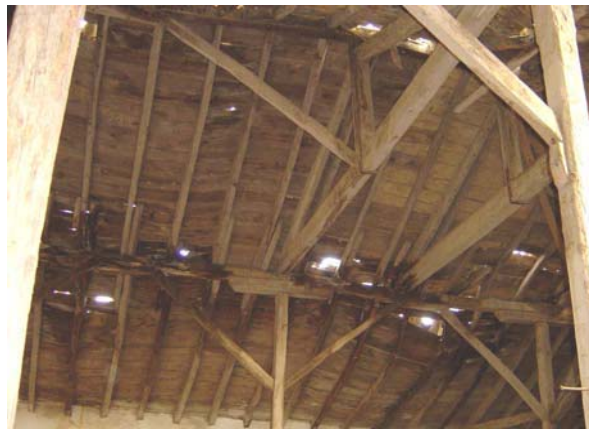
El conjunto de estructura de madera y Cubiertas se encontraban en un estado de degradación completo con la pérdida de zonas enteras, de su capacidad portante, y ausencia de coronación de muros y aleros, etc.

Dado la degradación generalizada de la estructura de cubierta, se ejecutó su restauración completa mediante la reposición del entramado de madera con idéntico sistema de elementos constructivos mediante madera laminada.

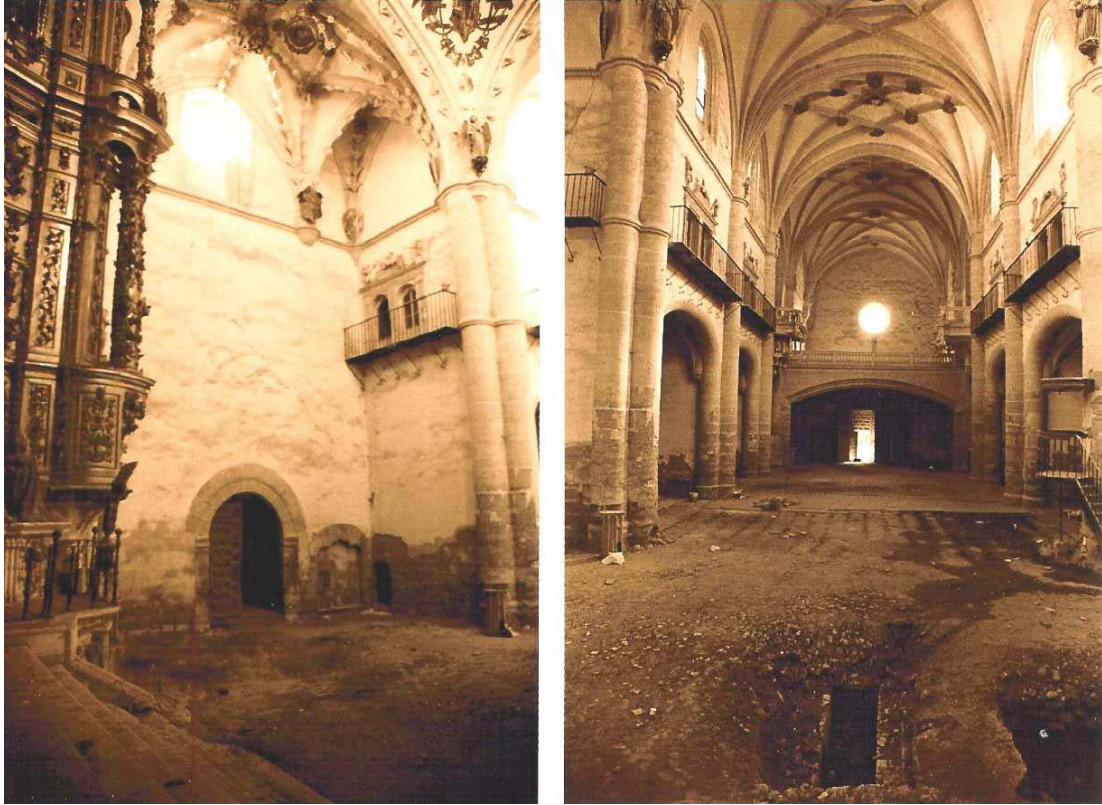
FOTO 2. JAVIER BLANCO. TRANSEPTO Y NAVE DE LA IGLESIA ANTES DE LA RESTAURACIÓN.

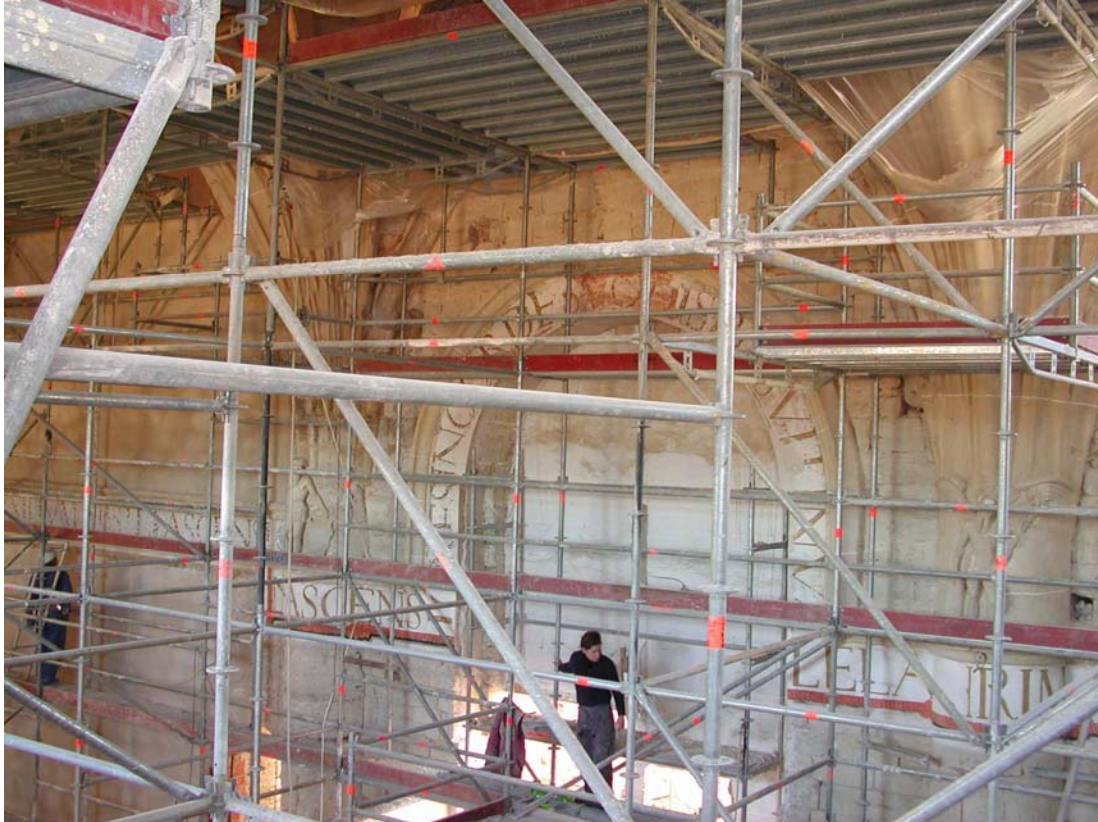
FOTO 3. JAVIER BLANCO. RESTAURACIÓN DE PARAMENTOS INTERIORES DE LA IGLESIA Y SUS CAPILLAS, CON RECUPERACIÓN DE REVOCOS Y PINTURAS MURALES, PREVIO PICADO DE JUNTAS Y REINTEGRACIÓN DE ELEMENTOS PÉTREOS Y YESERÍAS.

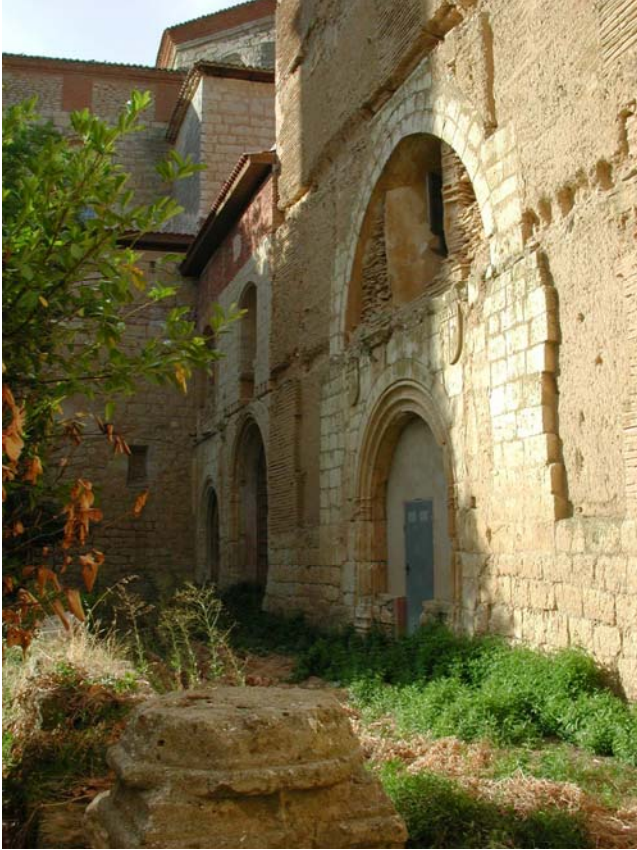
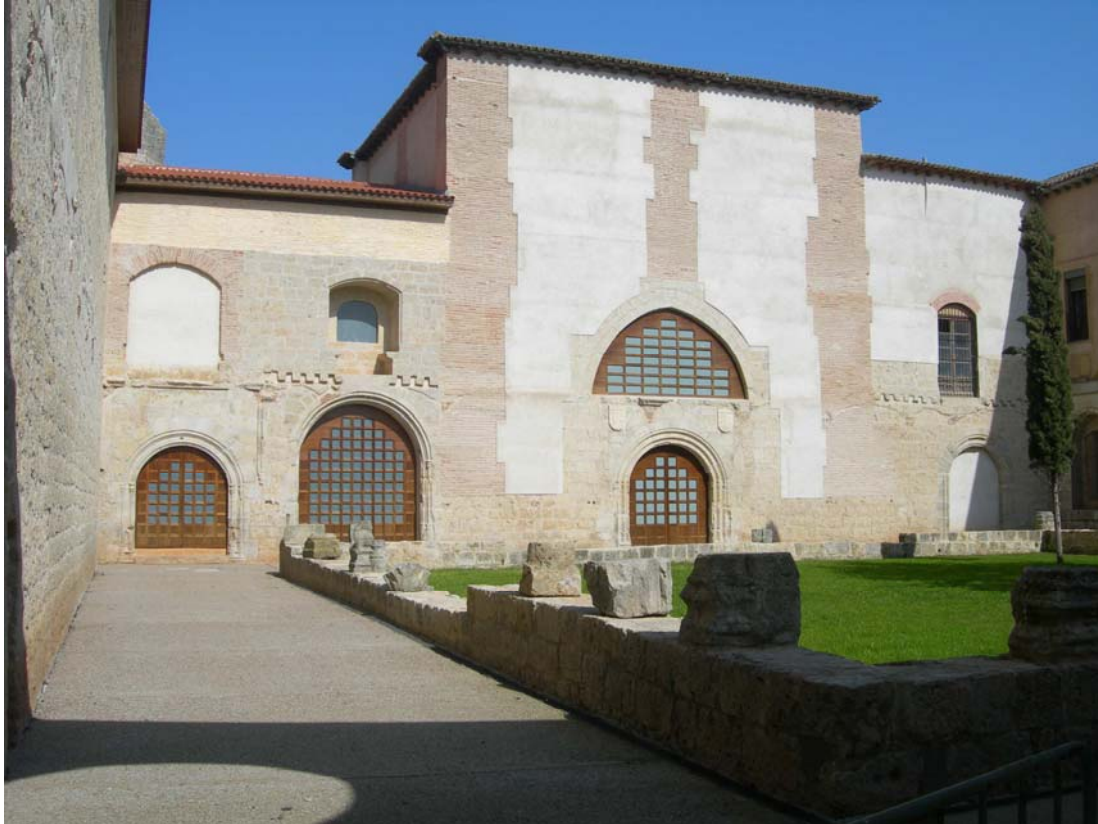
FOTOS 4 (1Y2). JAVIER BLANCO. RESTOS DEL CLAUSTRO Y CAPILLAS DEL LADO ESTE, ANTES Y DESPUÉS DE LA RESTAURACIÓN.

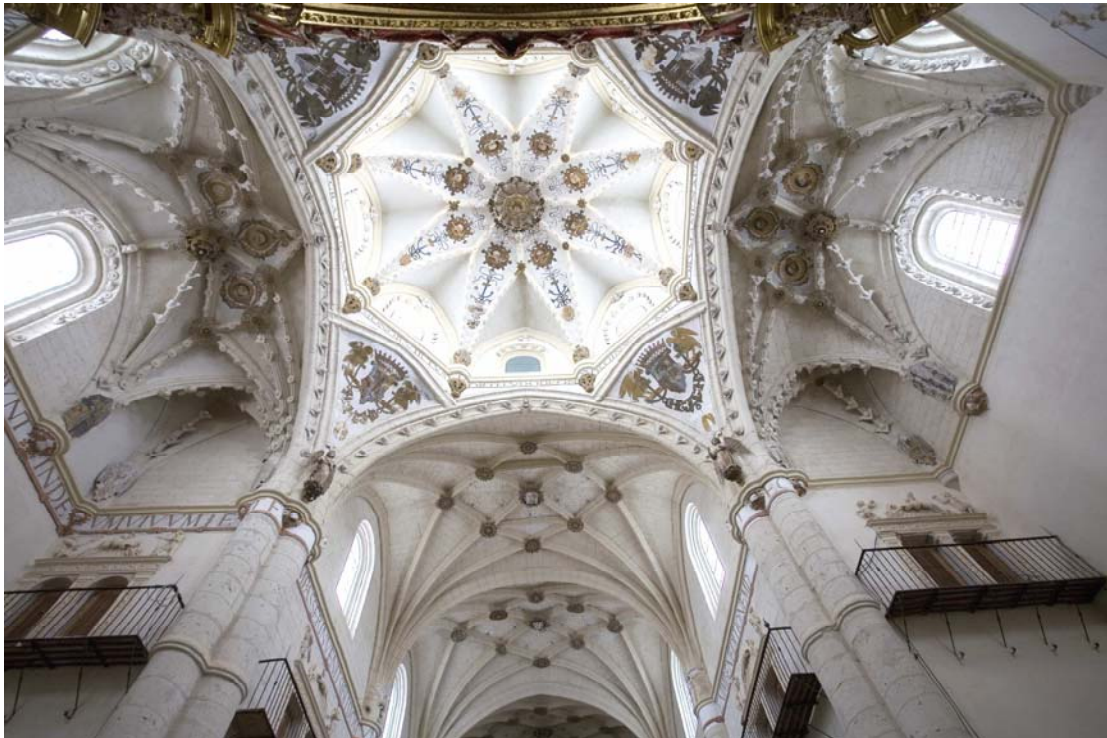
FOTO 9. JESÚS LOBO. BÓVEDAS DEL TRANSEPTO UNA VEZ RESTAURADAS.

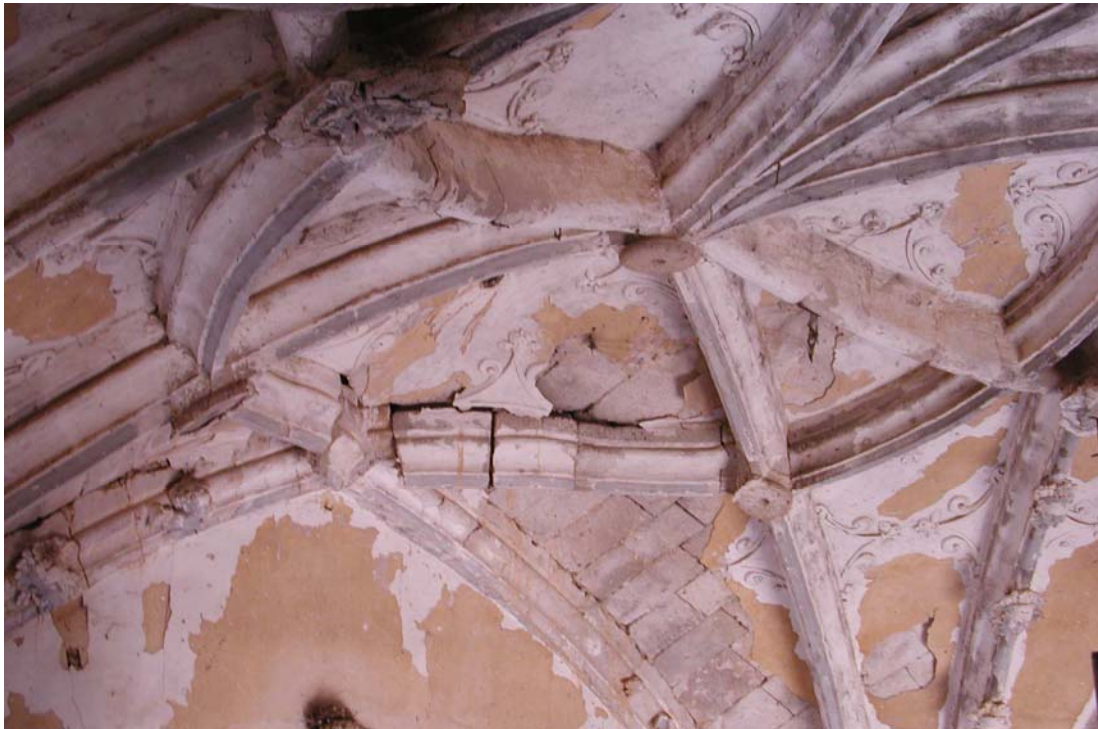
En la capilla de los Villasante se localizaban dos grandes grietas verticales en el medio de los muros medianeros con las capillas, indican el vencimiento de alguno de los lados. Las causas las podemos encontrar en el empuje de las estructuras de cubierta que se reformaron, en el muro norte apoyaba un jabalcón de la cubierta de las capillas de Sta Isabel y Sta Ana palomar pudiendo haber afectado a la estructura.

FOTO 8. JAVIER BLANCO. BÓVEDA DE LA CAPILLA DE LOS VILLASANTE. ANTES DE LA RESTAURACIÓN.

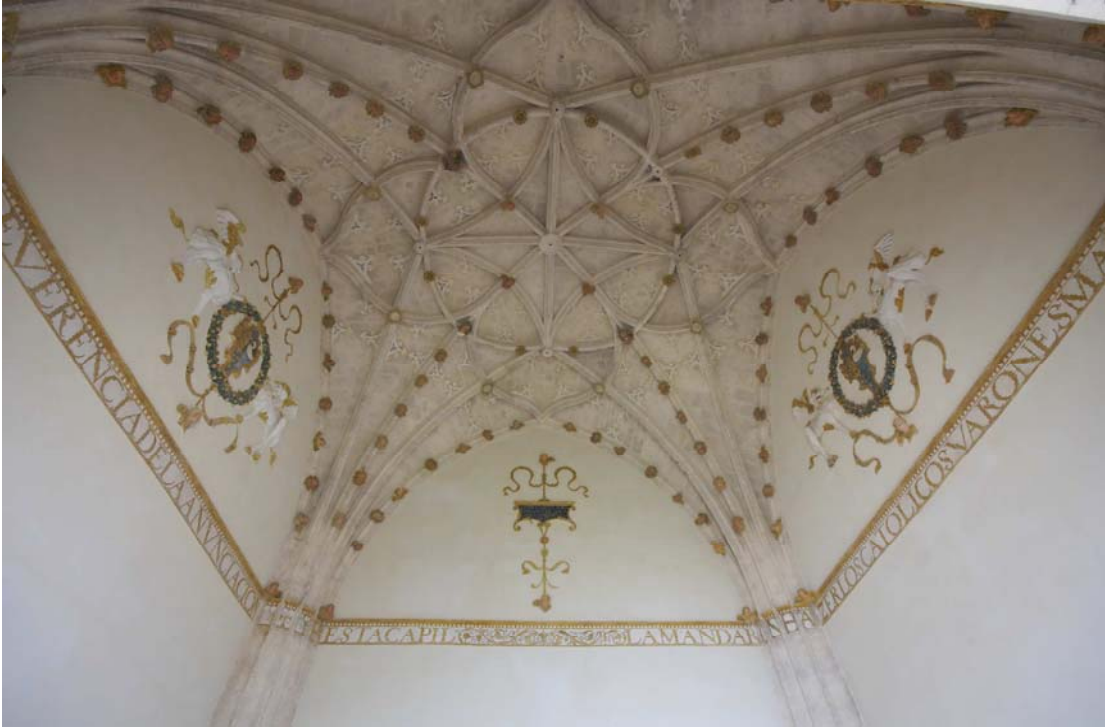
FOTO 9. JAVIER BLANCO. BÓVEDA DE LA CAPILLA DE LOS VILLASANTE. DESPUÉS DE LA RESTAURACIÓN.

Restauración de grifos y molduras de iglesia y la capilla de los Villasante, con limpieza, consolidación, readhesión de fragmentos desprendidos, subsanado de grietas, restitución de fragmentos de yeso y ajuste cromático.
