Otra Buena práctica es la del **“Acondicionamiento y Consolidación Arqueológica en el Castro de Viladonga”**, realizada por la Dirección Xeral de Patrimonio Cultural de la Consellería de Cultura, Educación e Ordenación Universitaria.

El Castro de Viladonga se encuentra situado en el ayuntamiento de Castro de Rei, en la provincia de Lugo, y cerca de la capital, sobre una elevación desde la que se divisa, por un lado el valle inicial del río Miño y la sierra de Meira y, por otro, prácticamente toda la explanada de la Terra Chá.

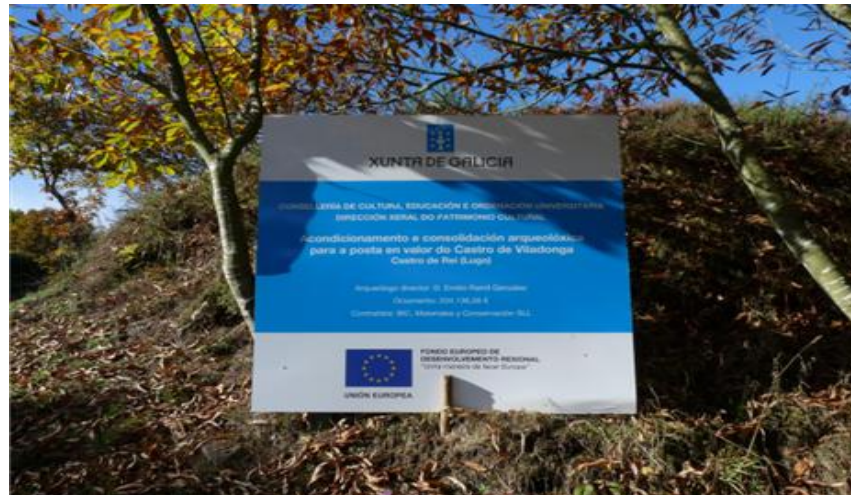
A CONSERVACIÓN DO CASTRO

RESTAURACIÓN

O duro clima da comarca da Terra Chá, de invernos duros con frío, choiva, seo ou neve, acelera os procesos de deterioración das estruturas do Castro e, nalgúns casos, provoca a destrución das pedras e mesmo o derrubamento de muros. Ás veces é preciso proceder á restauración dos muros alterados, que debe ser sempre respectuosa e realizarse cos materiais adecuados, para tratar de dar restos patrimoniais dun antigo poboado que contem moita información arqueolóxica e histórica que debemos preservar e transmitir. Nas restauracións realizadas diferéncianse as partes certezas das reconstruídas cunha pequena coroa de seto branco.

O SISTEMA DE PROTECCIÓN DOS MUROS

Para evitar os riscos de destrución, despois da restauración, ponse en práctica un modelo de protección situado e reversible, que consiste na colocación diaria cuberta de lixa entre os muros. Este sistema evita a entrada de auga e a acumulación de humidade no interior das estruturas, firmando os posibles danos sobre estas, e ademais contribúe a que os visitantes non anden por entre os muros pois isto pode alteralos e destruílos. Sobre as lixas colócanse terribas de herba, que ademais de protexer as teidas, axudan á súa integración no medio natural do propio Castro.

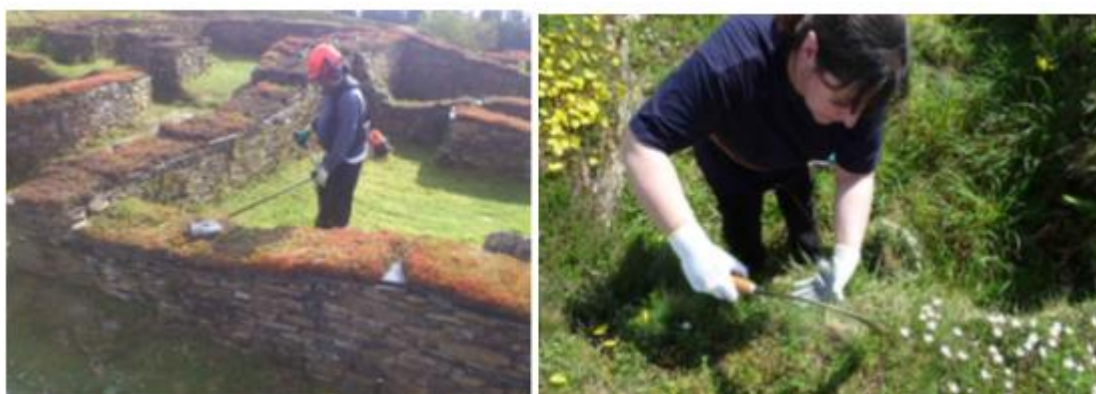
Eliminación de vegetación

Se realizaron varios desbroces para mantener el castro y su entorno en buen estado de conservación y accesibilidad para los visitantes.
