Otra Buena Práctica también presentada por la Confederación Hidrográfica del Duero es la **“Estabilización de laderas en la margen izquierda del río Carrión a su paso por Carrión de los Condes (Palencia)”**

Este proyecto está incluido en el II Plan de Restauración de Riberas de la cuenca del Duero 2009-2015 que ha puesto en marcha la Confederación Hidrográfica del Duero y cuyo protocolo se firmó el 16 de noviembre de 2009 por el Organismo de cuenca y la Junta de Castilla y León. La regeneración ambiental de los ríos y de sus riberas, la recuperación de estos espacios de gran valor natural para el uso y disfrute de los ciudadanos y la defensa frente a avenidas e inundaciones son los tres objetivos comunes que comparten las 42 actuaciones que incluye este Plan, en las que se van a invertir más de 57 millones de euros.

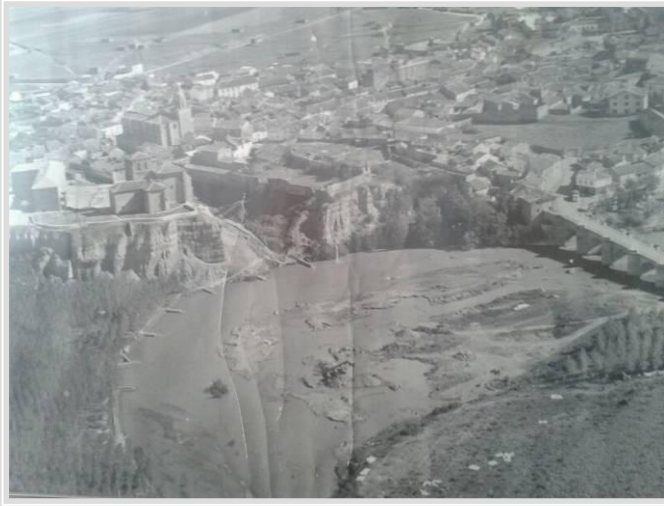
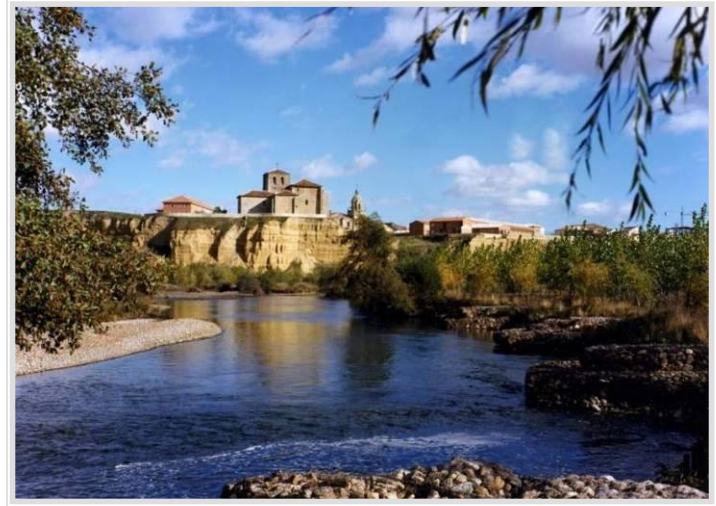
Fotografías antiguas del río Carrión a su paso por Carrión de los Condes.

El río Carrión fluye por una llanura hasta su entrada en el casco urbano de Carrión de los Condes, donde en su margen izquierda queda confinado con un escarpe de 30 metros en cuya meseta se asienta la iglesia de Ntra. Sra. de Belén. El río estaba erosionando la base del escarpe, produciéndose desprendimientos que provocan el retroceso del frente de la ladera.

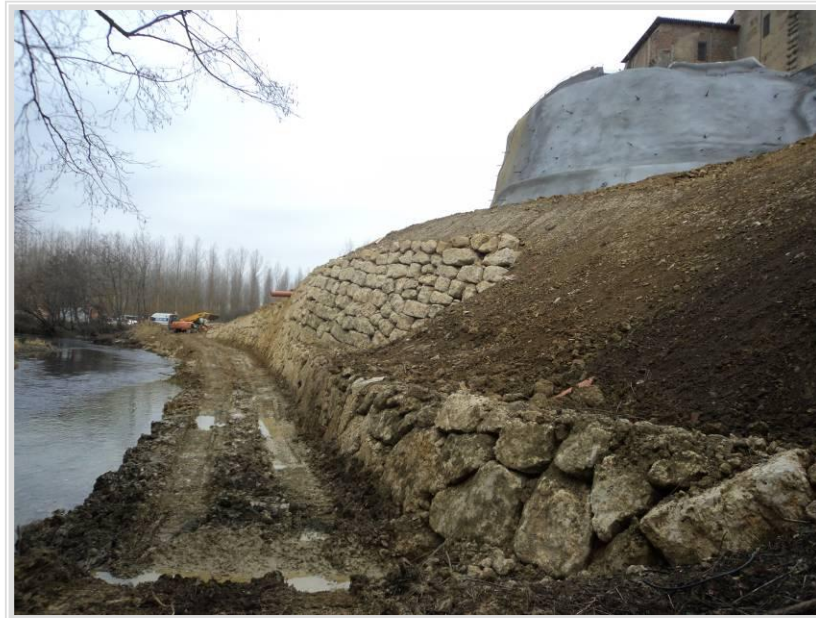
Estabilización de la ladera de la margen izquierda del río Carrión a su paso por Carrión de los Condes.

(Fotografía tomada durante la ejecución de la obra)

Además, se está protegiendo el pie de talud para evitar la posible erosión del cauce mediante una estructura de protección combinada con una revegetación con especies propias de las riberas del río Carrión. Y en el tramo de río colindante con la ladera se están definiendo actuaciones de limpieza y tratamiento selectivo de la vegetación, combinadas en las zonas más escasas con plantaciones, para favorecer la regeneración del soto fluvial.

La solución adoptada se basa en la innovadora técnica del *soil mailing* con claveteado de bulones de 12 m de longitud, anclajes de 11 m de longitud, hormigones proyectados armados con mallado, muro de gaviones y drenes californianos. Siempre buscando la integración y adaptación con el entorno de la ladera gracias a que se emplea hormigón proyectado de color.
